RAPPORT D'ENQUÊTE AÉRONAUTIQUE
A02A0107

SORTIE EN BOUT DE PISTE

DU DC-8-63F N441J
EXPLOITÉ PAR ARROW AIR INCORPORATED
À L'AÉROPORT INTERNATIONAL DE GANDER
(TERRE-NEUVE-ET-LABRADOR)
LE 10 SEPTEMBRE 2002

Rapport numéro A02A0107

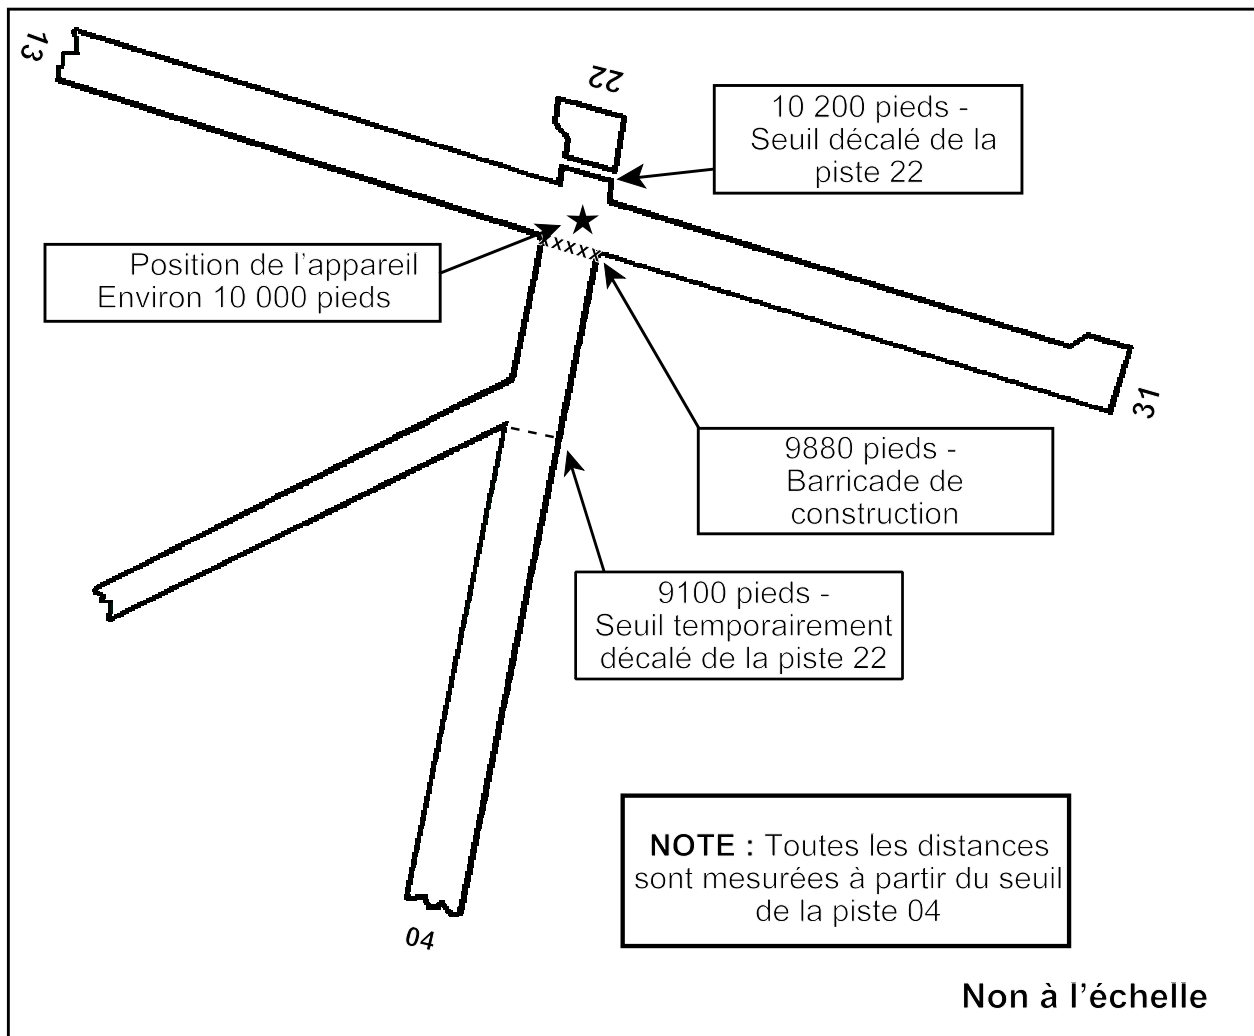
Annexe A - Schéma des pistes

On utilise une carte d'analyse de piste pour calculer la masse maximale à l'atterrissage de l'appareil pour une piste en particulier. Cette carte tient compte du vent et de l'état de la surface de la piste, et elle est basée sur un toucher des roues de l'appareil à la vitesse d'atterrissage calculée. La carte d'analyse de piste qu'a utilisée l'équipage faisait état d'une réduction de la longueur de piste de 1020 pieds, ce qui laissait une longueur de piste utilisable de 9180 pieds. En réalité, cette carte aurait dû refléter les renseignements que renfermait un NOTAM publié qui mentionnait que le seuil de la piste 22 avait été décalé de 1100 pieds (passant de 10 200 à 9100 pieds), ce qui laissait une distance d'atterrissage utilisable de 9100 pieds sur la piste 04.
